Bulletin spécial – Alerte au danger du secteur forestier : Gare à la zone de danger

ALERTE AU DANGER!

Seule une vérification visuelle permet de confirmer que toutes les pièces mobiles ont cessé de bouger

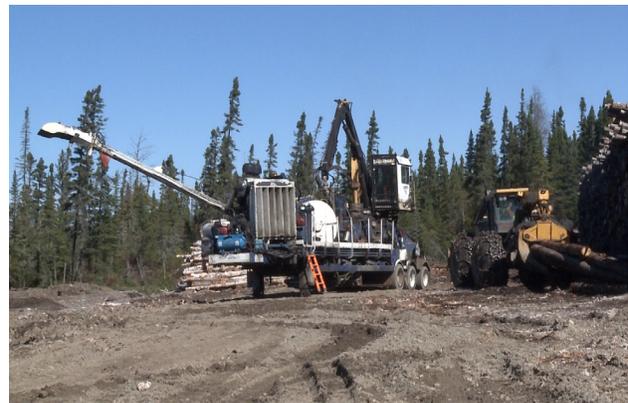
L'opérateur d'une déchiqueteuse venait de terminer de charger le dernier camion du quart de travail et s'est servi de la flèche pour nettoyer la gorge de la machine. Il a placé la flèche en vue d'arrêter la machine et affirme avoir désengagé l'embrayage à l'aide de l'interrupteur à bascule dans la cabine de l'opérateur et avoir arrêté les fléaux, le convoyeur d'alimentation, le poussoir d'écorce, etc. Quelques minutes plus tard, il est sorti de la cabine pour changer les couteaux et effectuer d'autres travaux d'entretien avec un mécanicien.

Il a libéré le loquet du capot couvrant la roue de la déchiqueteuse et a reculé d'un mètre environ. Le mécanicien, qui était debout à côté du réservoir à carburant, l'a vu s'éloigner du capot et a interprété ce geste comme étant le signal lui permettant d'ouvrir le capot, comme ils avaient l'habitude de faire. Aussitôt que le mécanicien a mis la main sur le levier pour faire monter le capot, une aube a frappé le capot et ce dernier a été arraché de ses charnières, a été projeté contre le support du réservoir d'eau et ensuite vers la passerelle, coupant le garde-corps en câbles et s'arrêtant au sol à environ 6 mètres de la déchiqueteuse.

L'opérateur était debout, à quelques centimètres de là, directement derrière le support du réservoir d'eau. Il a entendu la roue frapper le capot, mais ne se souvient pas de l'avoir vu s'envoler de son côté. Il s'est empressé de retourner dans la cabine pour appuyer sur le bouton d'arrêt d'urgence. Il est resté là jusqu'à ce que la roue soit complètement immobile. L'opérateur de la déchiqueteuse et le mécanicien se sont assurés que ni l'un ni l'autre n'était blessé. À l'aide du système de radio téléphone, ils ont appelé le superviseur pour lui signaler l'incident.

L'opérateur de la déchiqueteuse était habitué au bon fonctionnement de l'interrupteur et, habituellement, le temps qu'il lui fallait pour sortir de la cabine et se rendre à la roue suffisait pour assurer l'immobilisation complète de la roue. L'opérateur n'avait pas fait une vérification visuelle pour s'assurer que la roue était complètement arrêtée avant d'ouvrir le capot et il ne ressentait aucune vibration qui aurait indiqué que la roue tournait encore. Aucune communication claire n'avait été établie entre l'opérateur et le mécanicien.

L'opérateur doit faire une vérification visuelle pour s'assurer que la roue est arrêtée avant d'ouvrir le capot. Vérifier visuellement que la roue est arrêtée est la seule façon de déterminer avec certitude que l'état énergétique nul est atteint, avant d'ouvrir le capot, tel qu'il est indiqué dans la section « Changer les couteaux » des procédures de travail sécuritaire de la déchiqueteuse.

Les équipes doivent s'exercer à communiquer clairement et, autour de cette machine dangereuse, le fait d'avoir une liste de vérification de la sécurité par écrit pourrait prévenir cette complaisance.

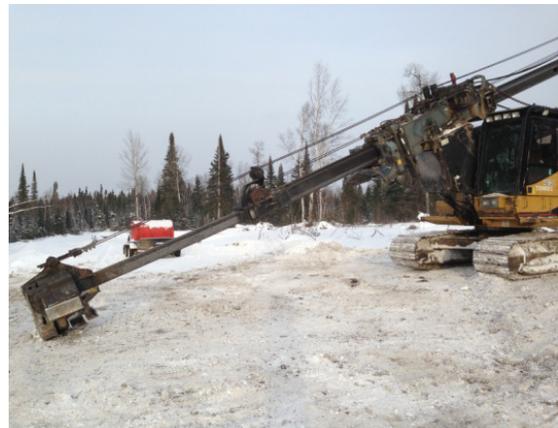
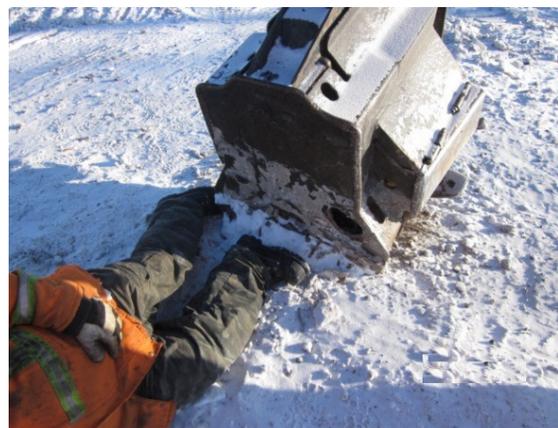
Un travailleur et un entrepreneur responsable de l’entretien étaient en train de changer le couteau écimeur brisé d’une ébrancheuse. La machine reposait sur un terrain plat, les flèches légèrement étendues, les bras de préhension mobiles fermés et la tête mobile en position levée. Le contact était coupé, la clé était retiré, le levier d’arrêt du système hydraulique avait été levé, l’interrupteur principal était fermé et les cadenas étaient en place.

L’entrepreneur responsable de l’entretien est allé chercher des outils et le travailleur est resté devant la tête mobile, face à la machine. La flèche est soudainement tombée et a renversé le travailleur. Il s’est retrouvé les jambes coincées sous la tête mobile.

Bien que l’alimentation ait été coupée, l’accessoire n’avait pas été bloqué ni soutenu – en cas de défaillance mécanique – pour prévenir tout mouvement de la tête, c’est-à-dire l’état énergétique nul.

Si un accessoire ne peut être abaissé au sol, il doit être bloqué ou soutenu pour atteindre l’état énergétique nul. De plus, dans le cas d’une ébrancheuse, la tête mobile doit être fixée à la tête stationnaire au moyen d’une chaîne pour l’immobiliser. Soyez extrêmement prudents lorsque vous travaillez près des machines d’exploitation forestière.
